Monitoring tahu a mortality obojživelníků na lokalitě Dolní Rokytá

1. Lokalizace projektu

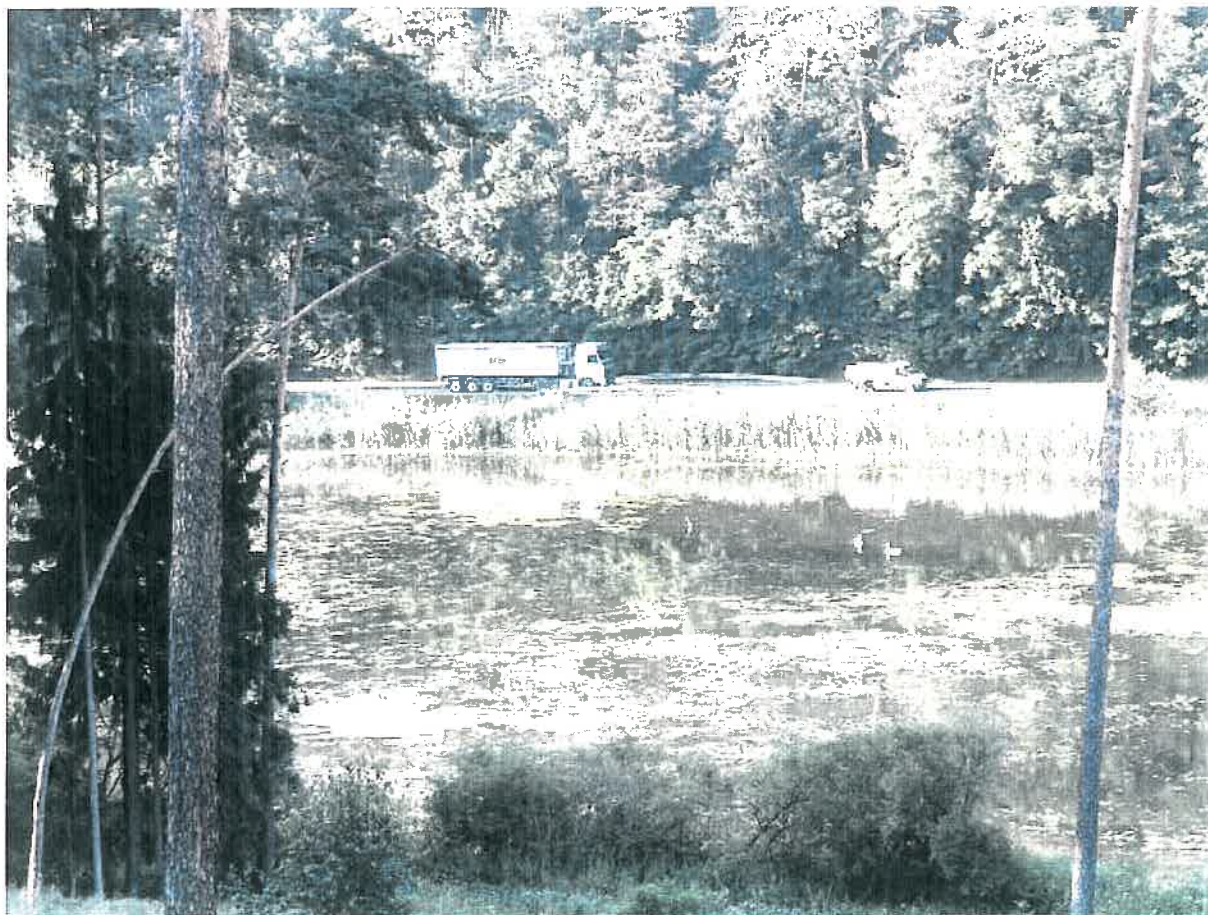
Obr.2: Na silnici vedoucí podél břehu rybníka je intenzivní dopravní ruch.

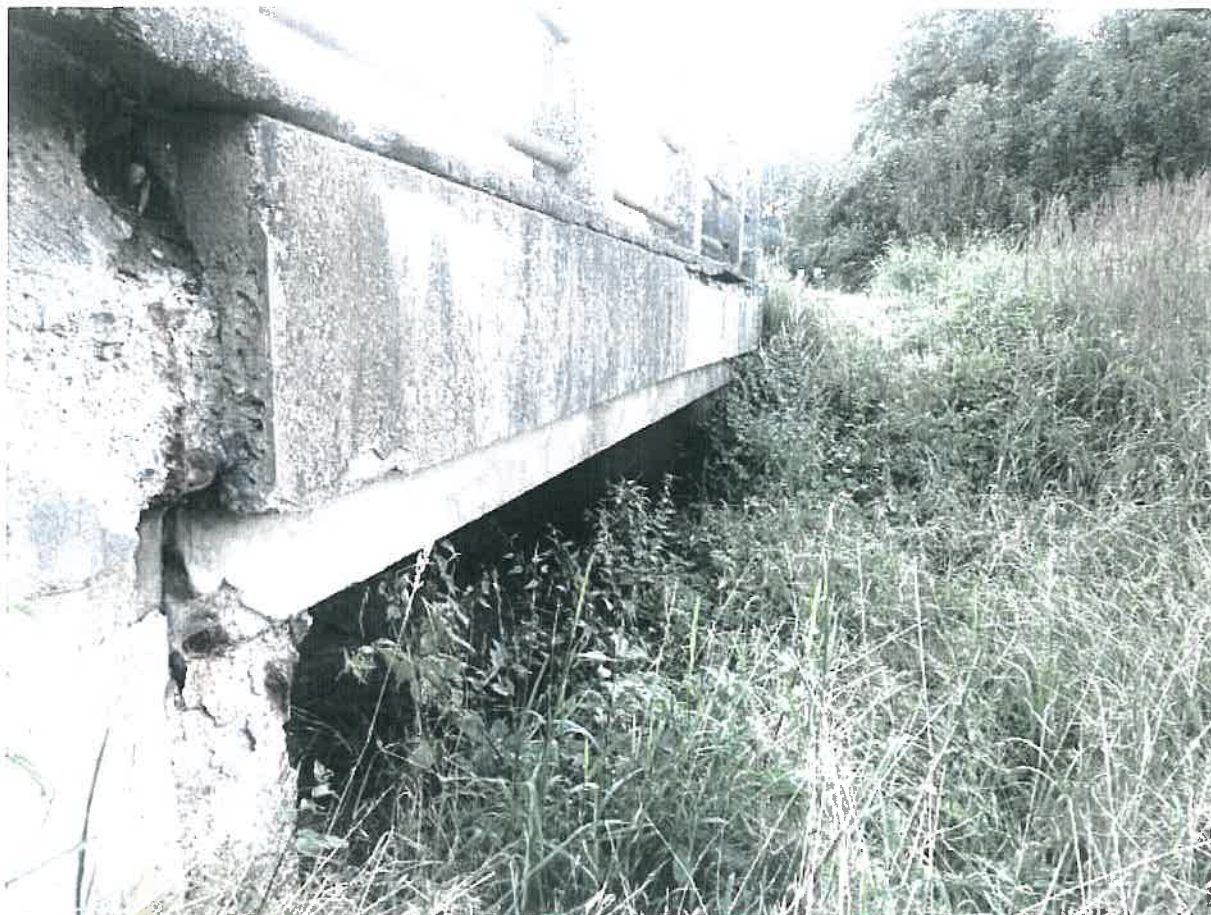
Obr.3: Můstek v Dolní Rokytě, který by mohl sloužit jako podchod pro migrující obojživelníky.

Úsek č.5: i zde jsou 2 můstky, z nichž však jen spodní, blíže k obci Dolní Rokytá, je vhodný pro průchod žab pod silnicí. Horní je naprosto nevhodný, ale z hlediska početnosti žab je málo důležitý.

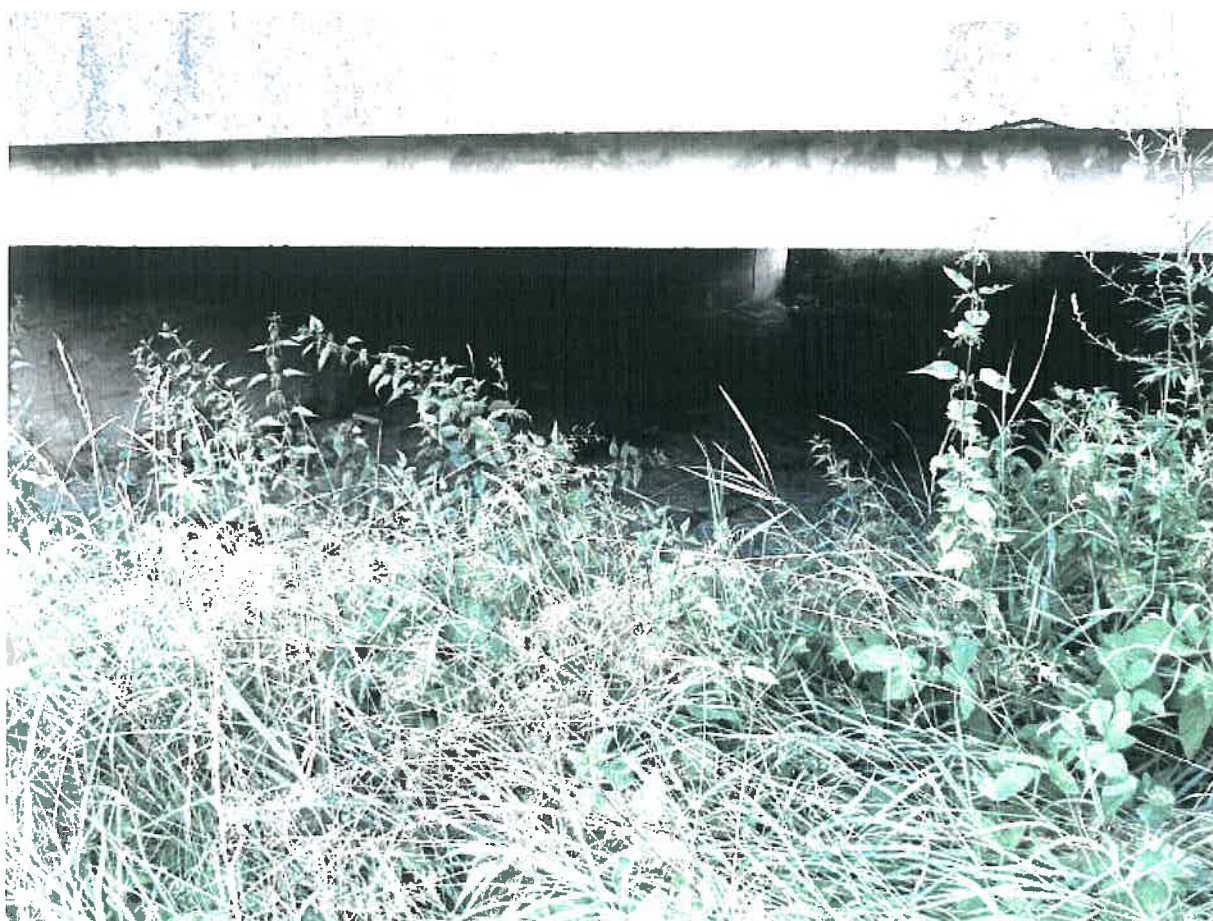
Obr.4: Můstek, kde zajištění průchodnosti bude relativně snadné.

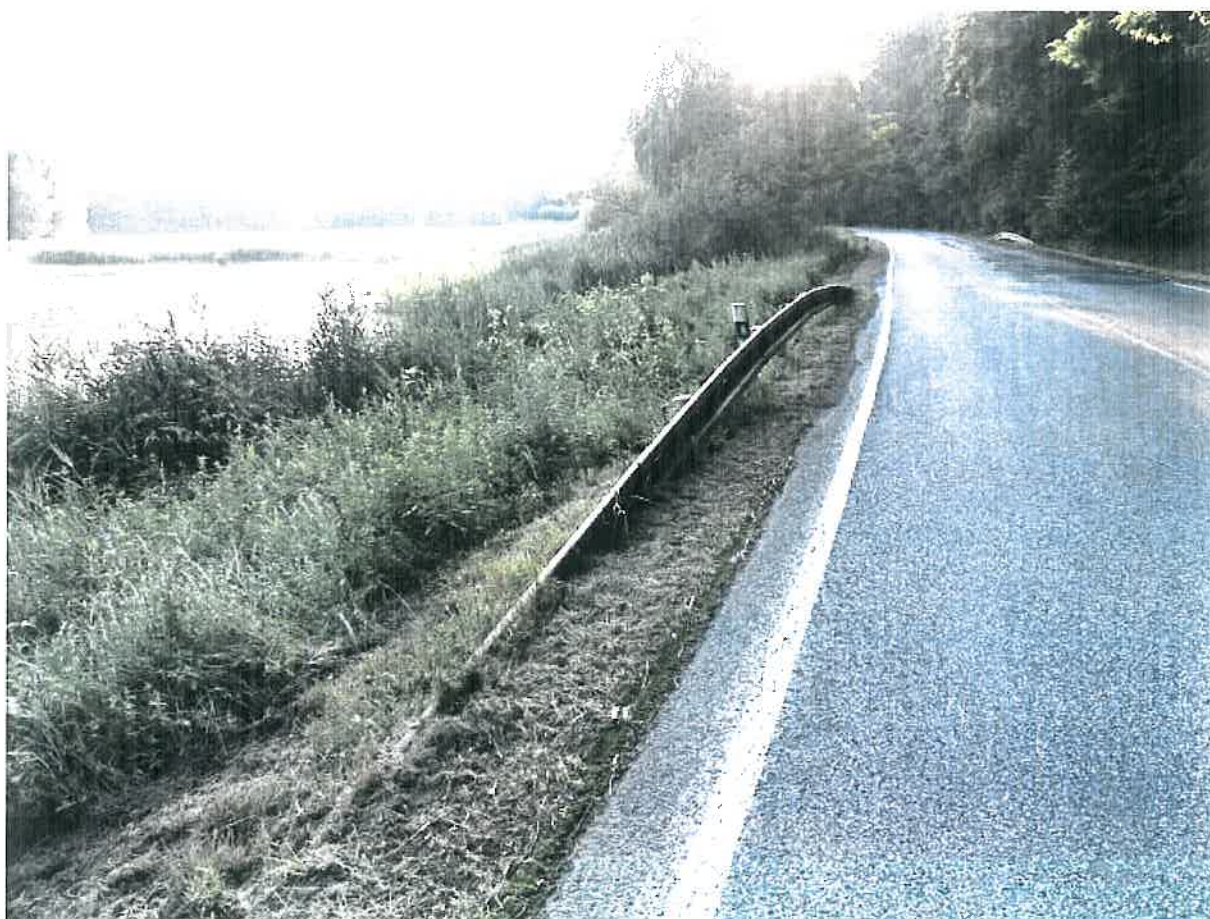
Obr.6: Zarostlý můstek na obojživelníky nejvíce využívaném úseku.

Úsek č.4: nejkritičtější úsek. Pod silnicí vedou můstky, většina jich je však zanesena splavenou zeminou a listím. Pokud by se můstky vyčistily a podél příkopu by se umístily zábrany, které by ropuchy svedly do těchto „podchodů“, mohly by žáby procházet bezpečně pod silnicí. Na místech, kde jsou můstky od sebe ve větších vzdálenostech bude vhodné umístit zábrany šikmo do svahu, aby ropuchy byly nasměrovány k bližšímu podchodu. Otázkou je, zda by některé průchody nebyly pro žáby příliš úzké a tudíž jestli by bylo možné je rozšířit.

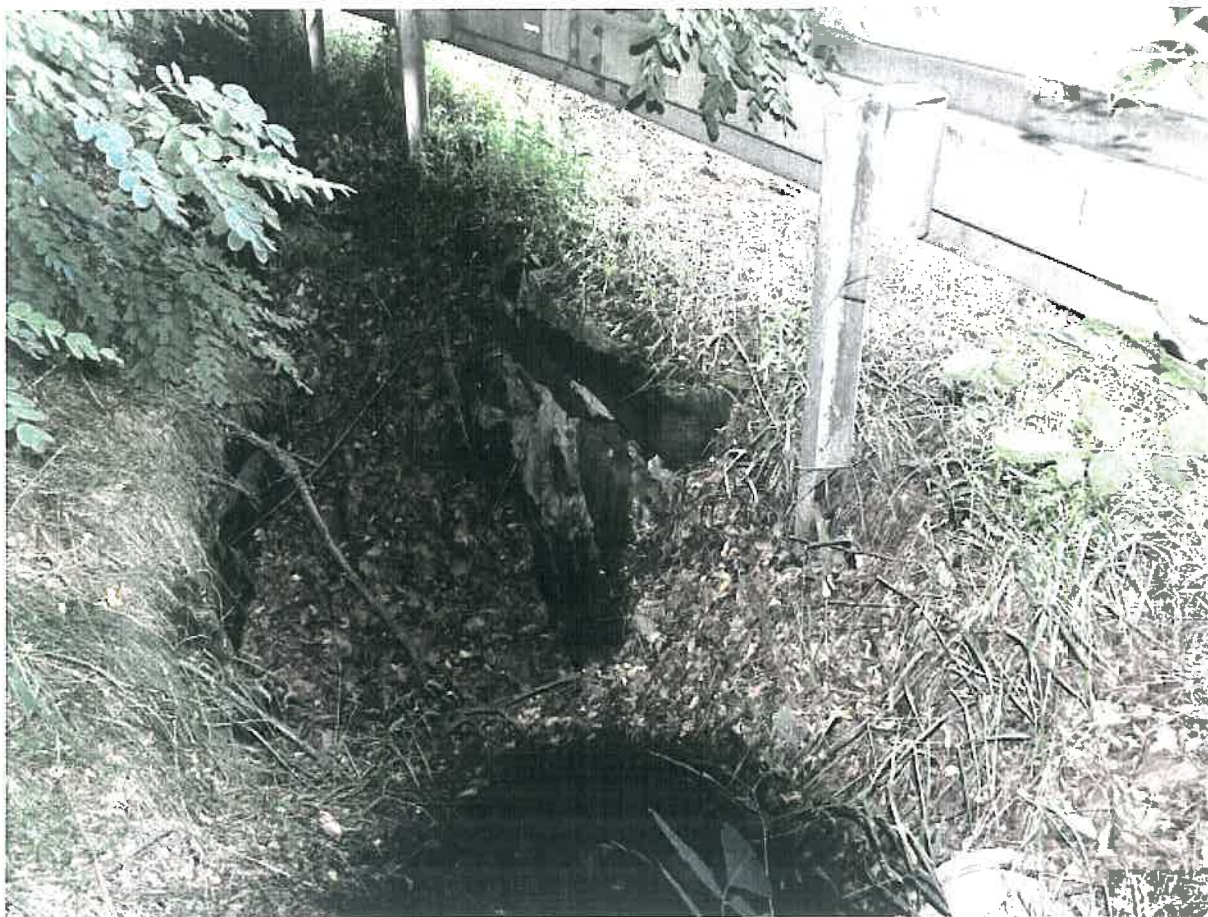
Obr.7: Vyčištění propusti by zde bylo náročnější.
